# Érosion des berges en Maine-et-Loire : plusieurs années après, que donnent les aménagements ?

Avec ses 8 000 kilomètres de cours d'eau, le Maine-et-Loire fait partie des départements français les plus exposés à l'érosion des berges accélérée par le dérèglement climatique. Les aménagements végétalisés menés depuis plusieurs années pour ralentir le phénomène semblent porter leurs fruits.

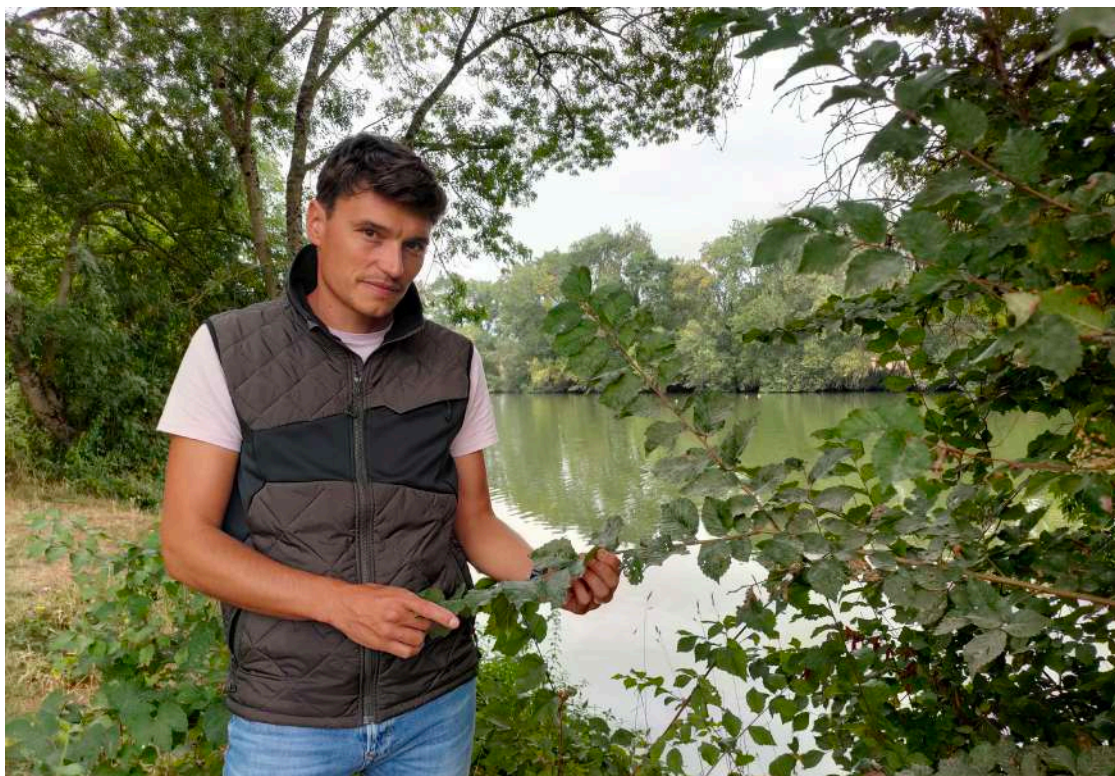
**Pruillé.** Gwennaël Cordier, technicien milieux aquatiques au Département mène plusieurs aménagements sur les berges sur l'Oudon, la Mayenne, la Sarthe, la Maine et le Loir.

La rangée de saules, haute d'au moins quatre mètres, attire l'œil de Gwennaël Cordier. Au volant de son véhicule, battant la terre ocre d'un chemin de halage à Pruillé (Maine-et-Loire), le technicien milieu aquatique au Département fait l'inspection. « Ça fait longtemps que je n'étais pas venu. C'est très satisfaisant, on choisit justement les saules car ils se développent rapidement et sont très solides », sourit-il.

seulement trois ans. Elle fait partie d'un aménagement visant à limiter l'érosion des berges. « Dès que le recul de pied de berge est trop près du chemin de halage, il y a un danger. » Il faut donc intervenir.

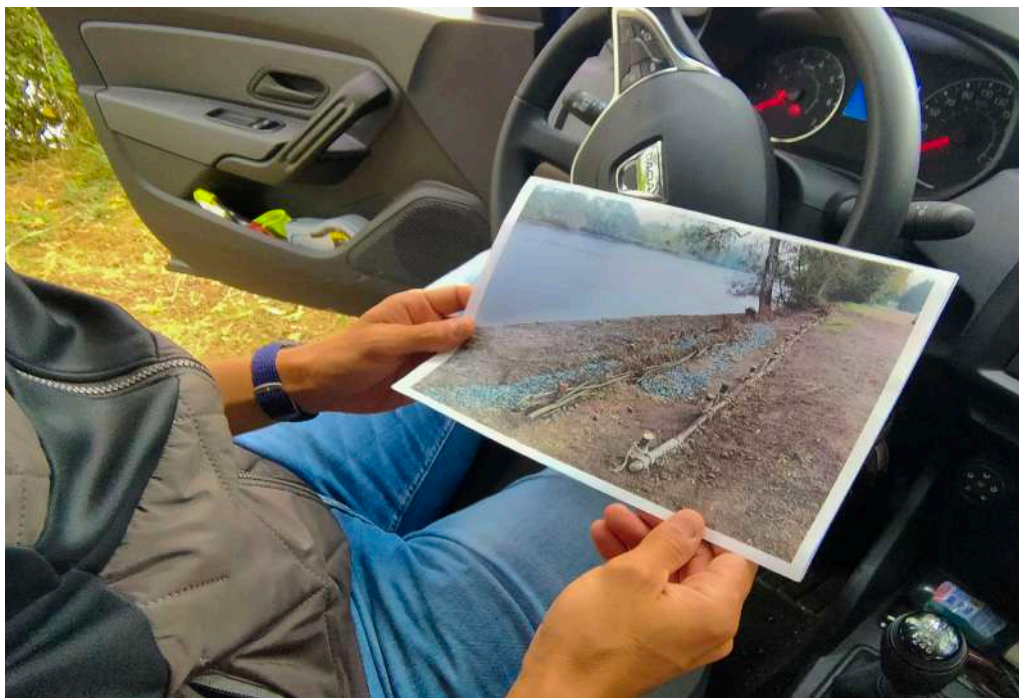
**Pruillé.** *Pour solidifier la terre et briser les vagues, des gestionnaires de rivières comme le Département de Maine-et-Loire disposent des branches de saules sur plusieurs étages.* Photo : Paul Edon.

l'Anjou, et une zone humide unique, les Basses Vallées angevines, s'y étale sur 9 200 hectares. L'aménagement végétal de Pruillé est situé en aval de ce grand réservoir naturel d'eau douce. Derrière les hautes herbes, Gwennaël Cordier se glisse entre les branches pour observer l'évolution de l'installation. « On teste plein de techniques végétales différentes. » Ici, des rondins sont installés en pied de berge, puis de la terre, et enfin des branchages de saule « sur plusieurs étages, car le niveau d'eau n'est pas le même en été et en hiver ». L'installation forme une sorte d'escalier. « Les végétaux vont casser les vagues et les ra-

*cines vont renforcer le sol. »* Les techniques ne manquent pas. Dans le Val-d'Oise, la pose d'une fascine, sorte de barrage composé de branches enchevêtrées a par exemple été préférée, laissant un « couloir » protégé entre l'installation et la berge.
